Problème rencontré	Bruit de frottement du ventilateur partie congélateur.
Phénomène	L'hélice frotte sur de la glace.
Produit concerné	Réfrigérateur Américain Références FRN-Q20; 21; 22 Fabrication antérieure à Juin 2016 (n° de série inférieur à KE166E***)
Solution suggérée	<u>Vérifier l'étanchéité des 2 joints de porte.</u> Dans le cas où l'étanchéité est correcte, Changer les pièces suivantes: -Carter supérieur: 30189-0010300-03 -Carter inférieur: 3018933800 -Fixation sonde dégivrage: 3012050300 -Capuchon Carter supérieur: 3010924600 (X2) -Capuchon Carter inférieur: 3010968600 (X1)

Comment déterminer si le réfrigérateur est concerné par cette note technique.

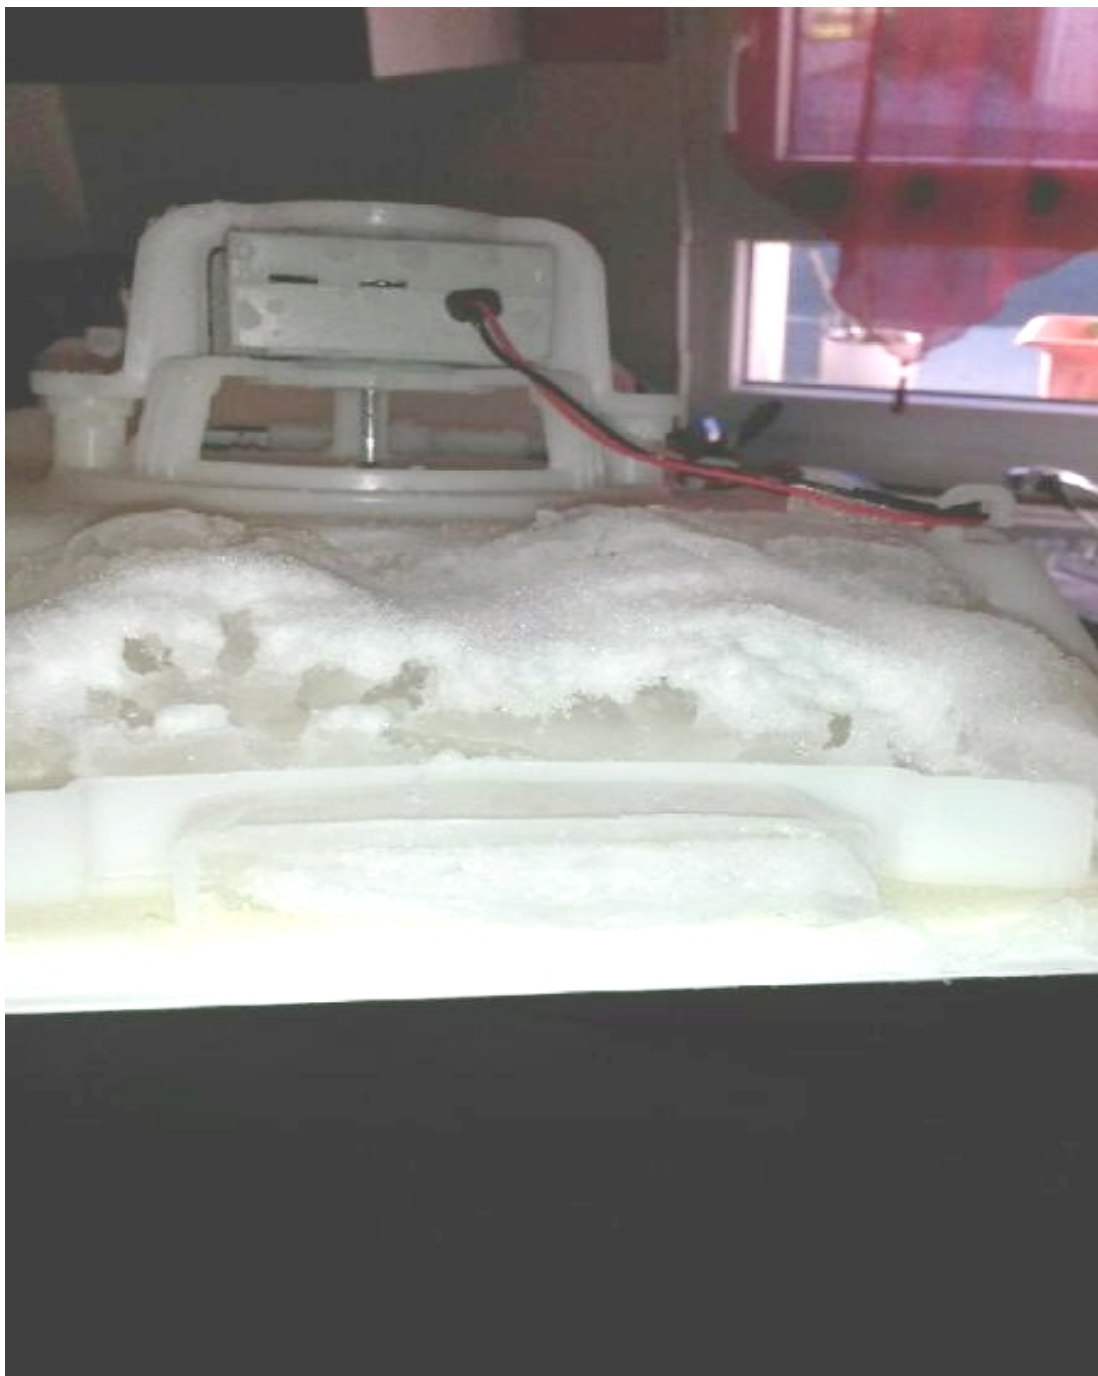
Représentation du défaut

La mauvaise évacuation des condensats lors du dégivrage, crée un bouchon de glace dans le carter.

A force d'accumulation, la glace remonte jusqu'au ventilateur, ce qui engendre le bruit audible pour le consommateur.

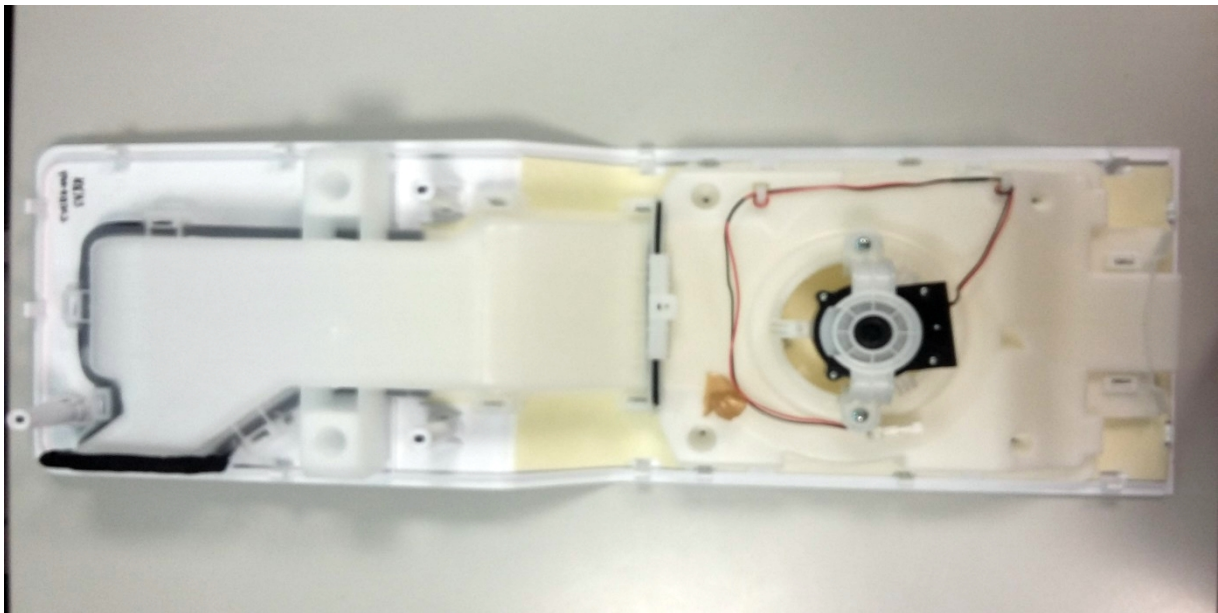
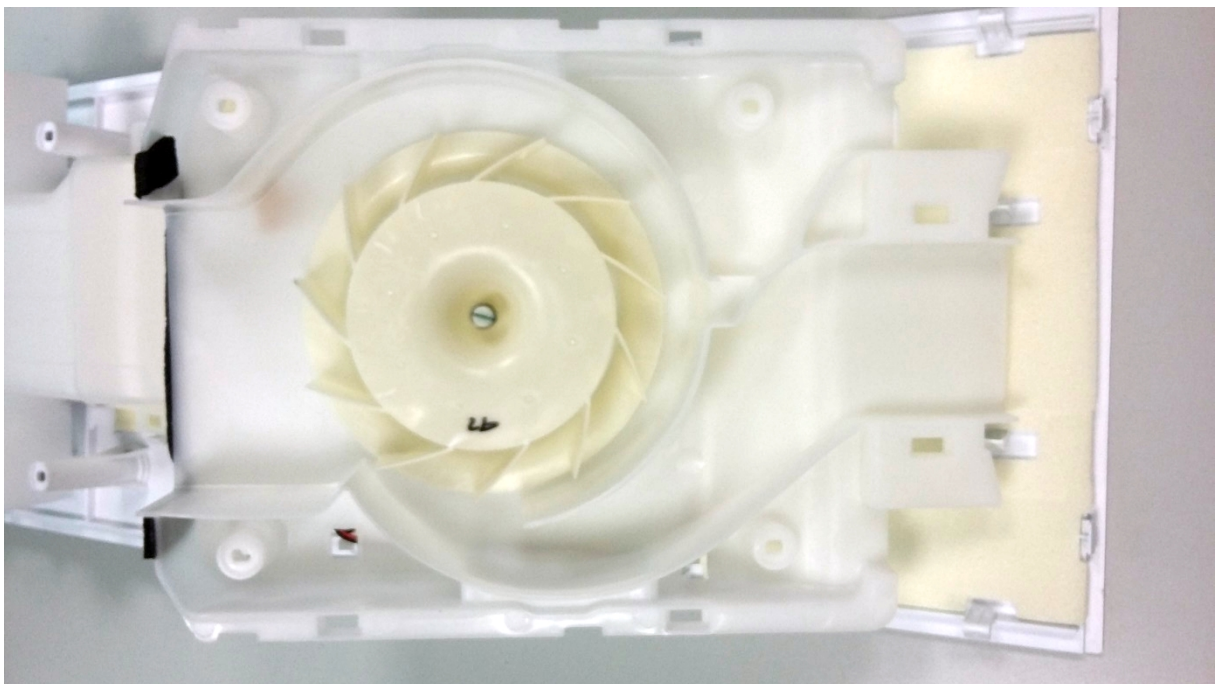
Louver monté sur les produits de fabrication 2014

Reconnaisable par sa couleur blanche transparente.

Le bouchon de glace se produit à cet endroit

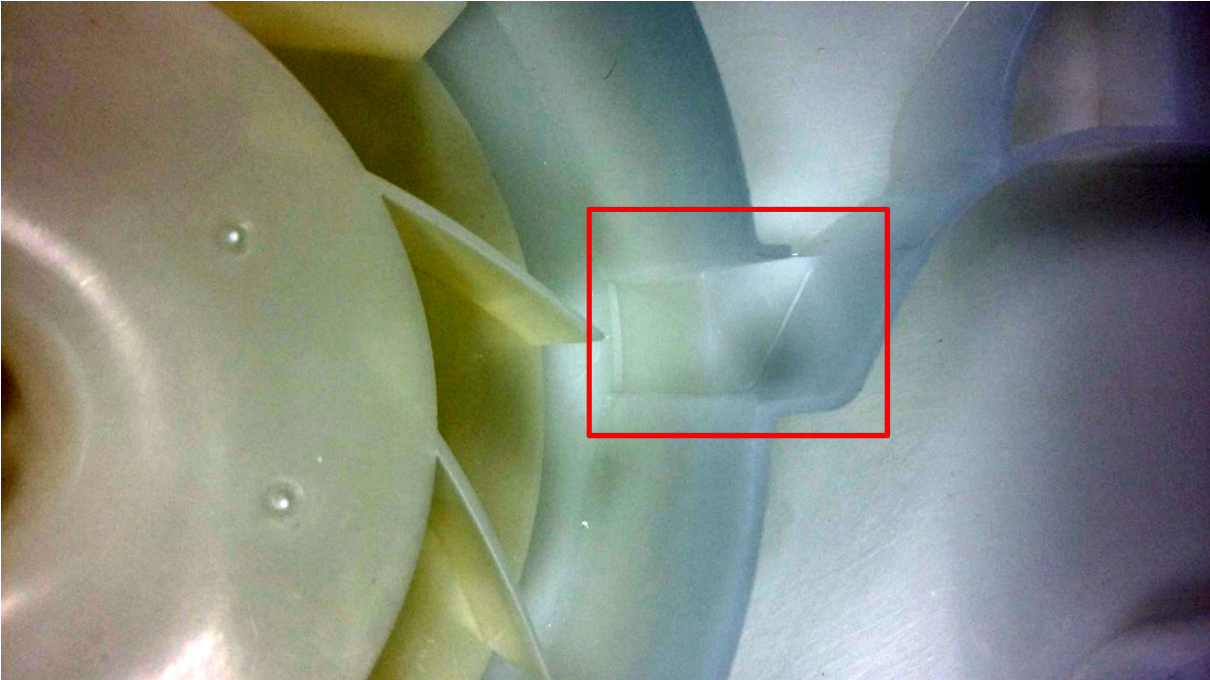
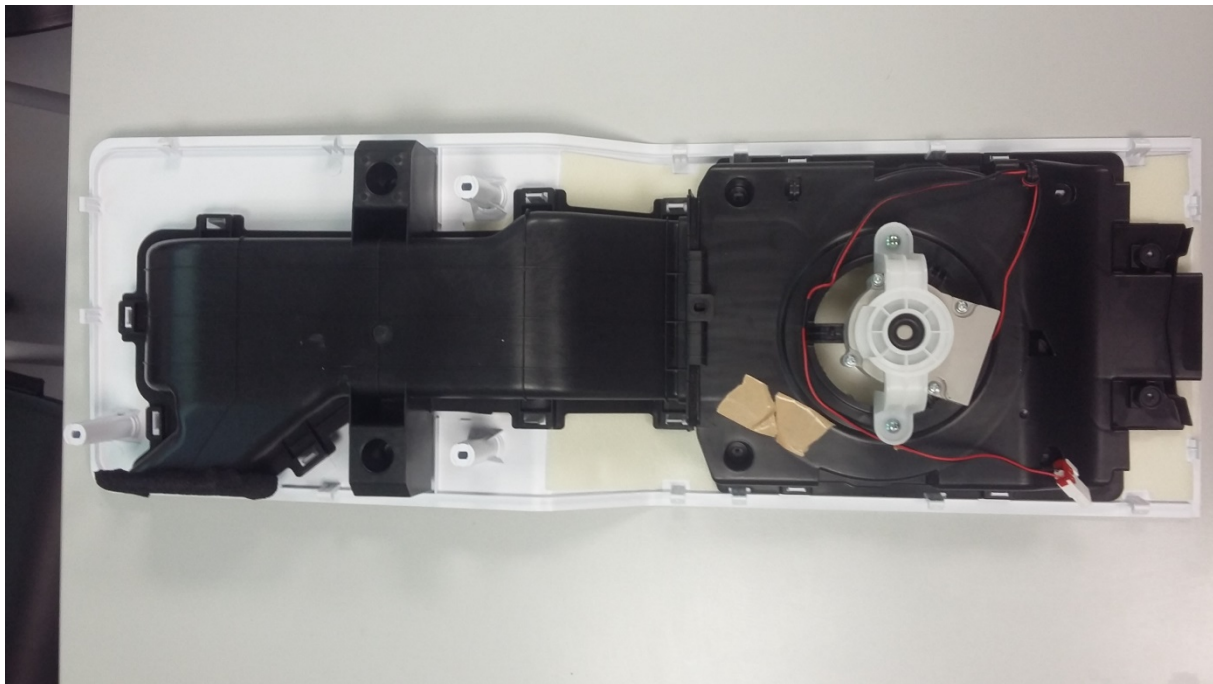
Louver monté sur les produits de fabrication 2015

Maintenant de couleur noir, pour le différencier de la précédente version.

La première modification effectuée par l'usine sera pour améliorer l'évacuation des condensats

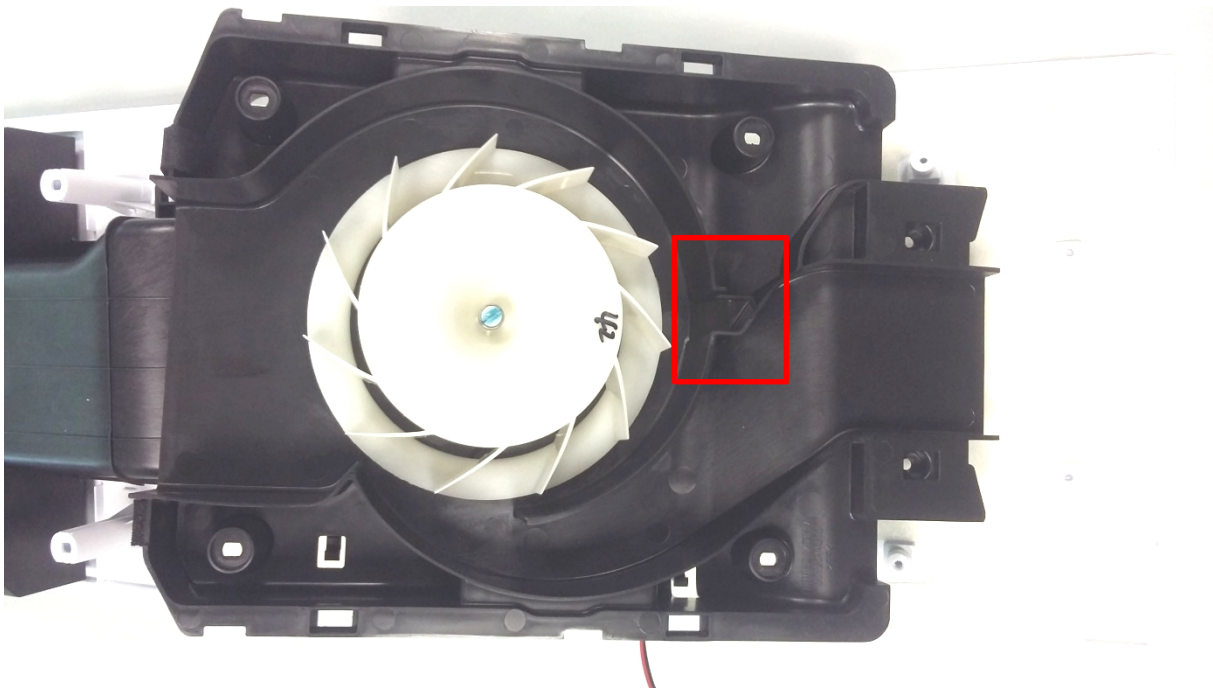
L'écoulement des condensats a été modifié. Il est plus incliné, afin d'évacuer plus rapidement l'eau.

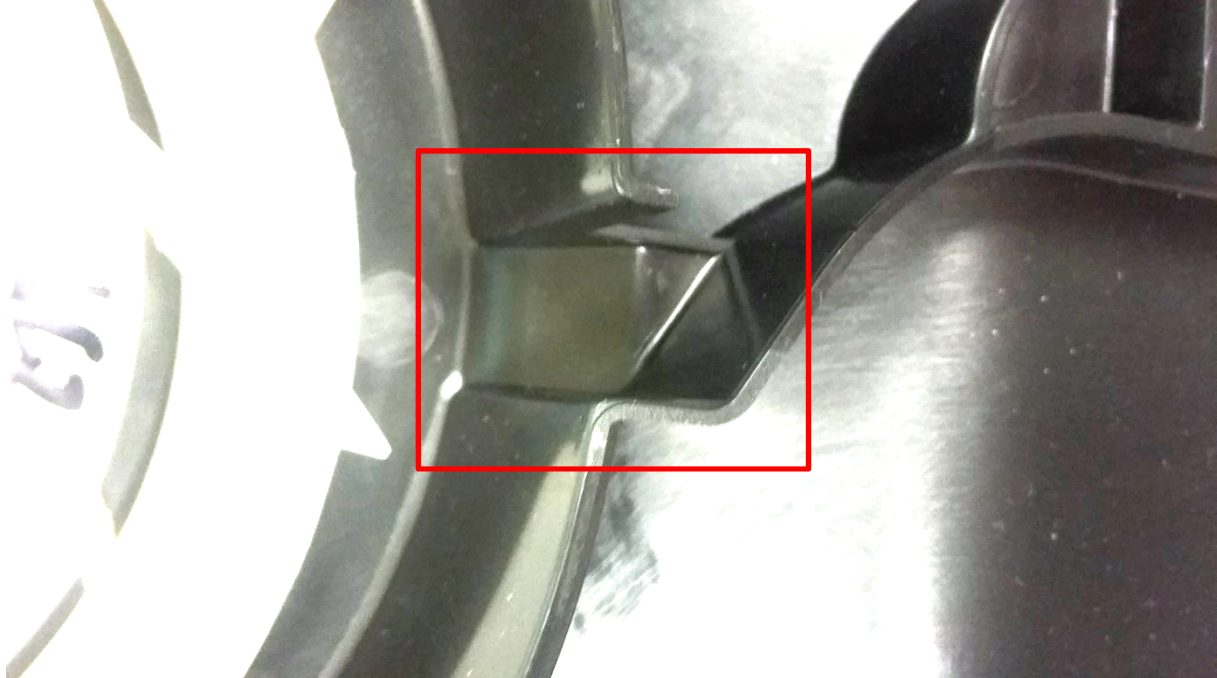
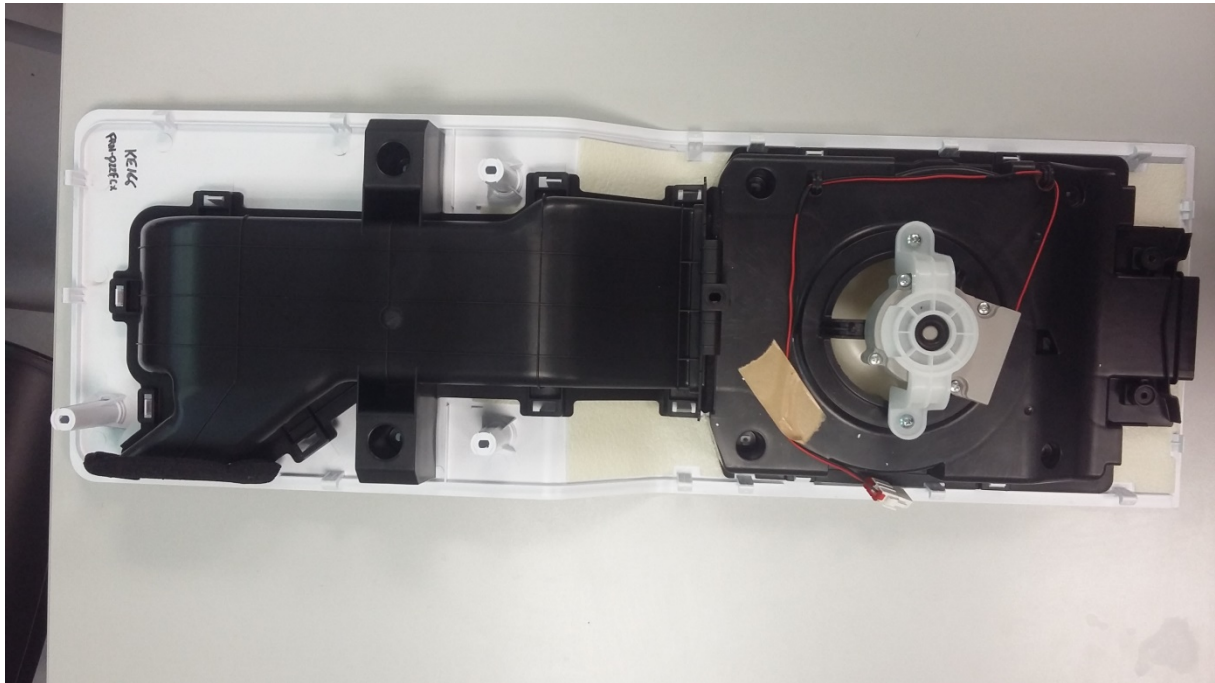
Le louver monté sur les produits depuis la fabrication Février 2016

Il reste de couleur noir, comme la précédente version

La nouvelle modification a pour but de créer une seconde évacuation.

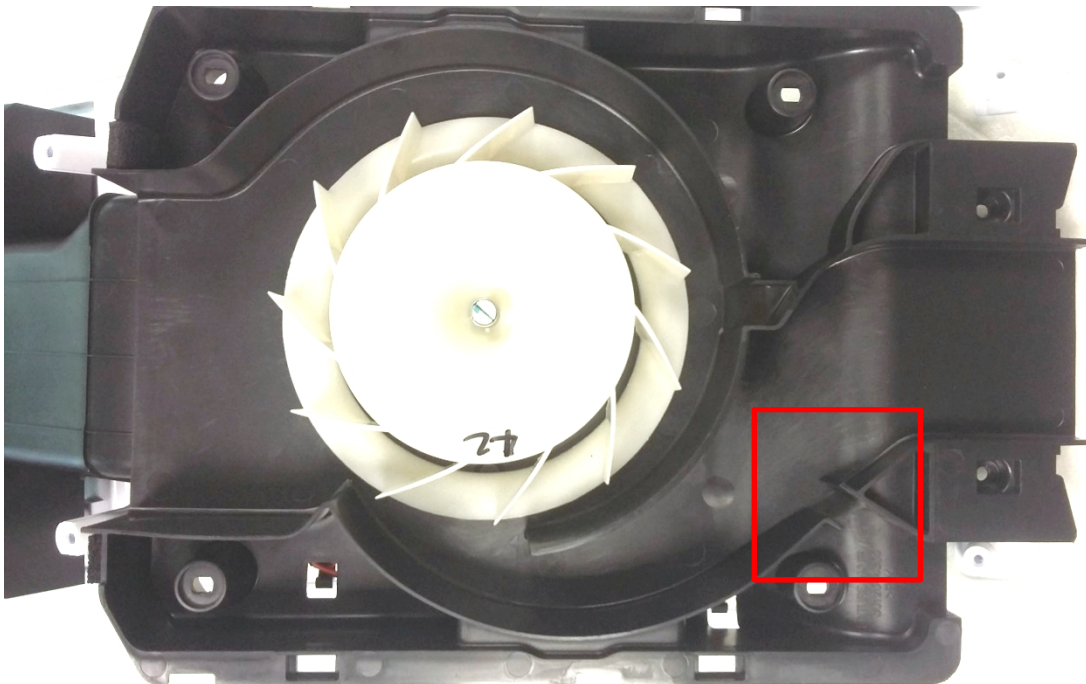
L'écoulement des condensats reste inchangé.

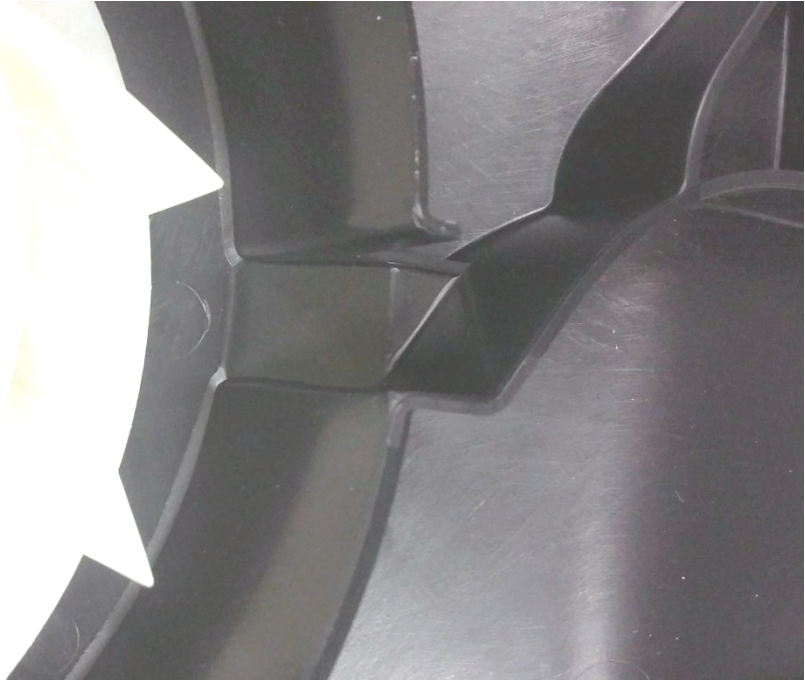
La seconde évacuation a pour but de dévier l'écoulement des condensats.
L'eau ne s'écoule plus dans le carter inférieur du congélateur.
