# Service-Bulletin

Lave-linge

599 521 210 FR

## Lave-linge à chargement par le haut Changement de couleur dans le soufflet

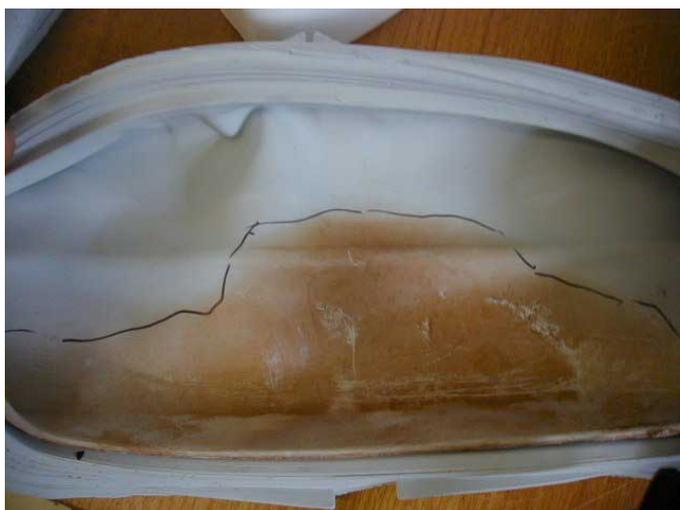
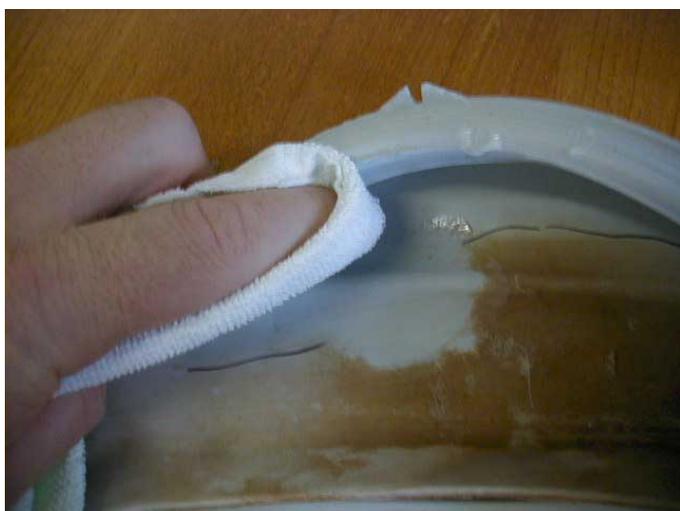
Cause : Selon la qualité de l'eau, le type de conduites d'eau jusqu'à la machine à laver, il est possible que des dépôts marron rouille à l'avant et à l'arrière dans le soufflet puissent paraître : Après une analyse du matériau de l'entreprise Henkel, ce changement de couleur contient de grandes parties de fer ainsi que du cuivre et du manganèse.

Mesure à prendre : Selon le niveau de salissure, il est possible de nettoyer le changement de couleur marron dans le soufflet avec un détergent ménager usuel. Si un nettoyage n'est plus possible, le soufflet peut être échangé.
