SAUT DE COURROIE SUR LAVE-LINGE GAMME MALICELAVE-LINGE GAMME MALICE
TOUTES MARQUES**INFORMATION
TECHNIQUE**

BRANDT CUSTOMER SERVICES ASSISTANCE TECHNIQUE **5X4367**FEVRIER 2002
TNT - 1/1

Brandt Customer Services
Direction Qualité Service**RAPPORT TECHNIQUE PRODUIT**

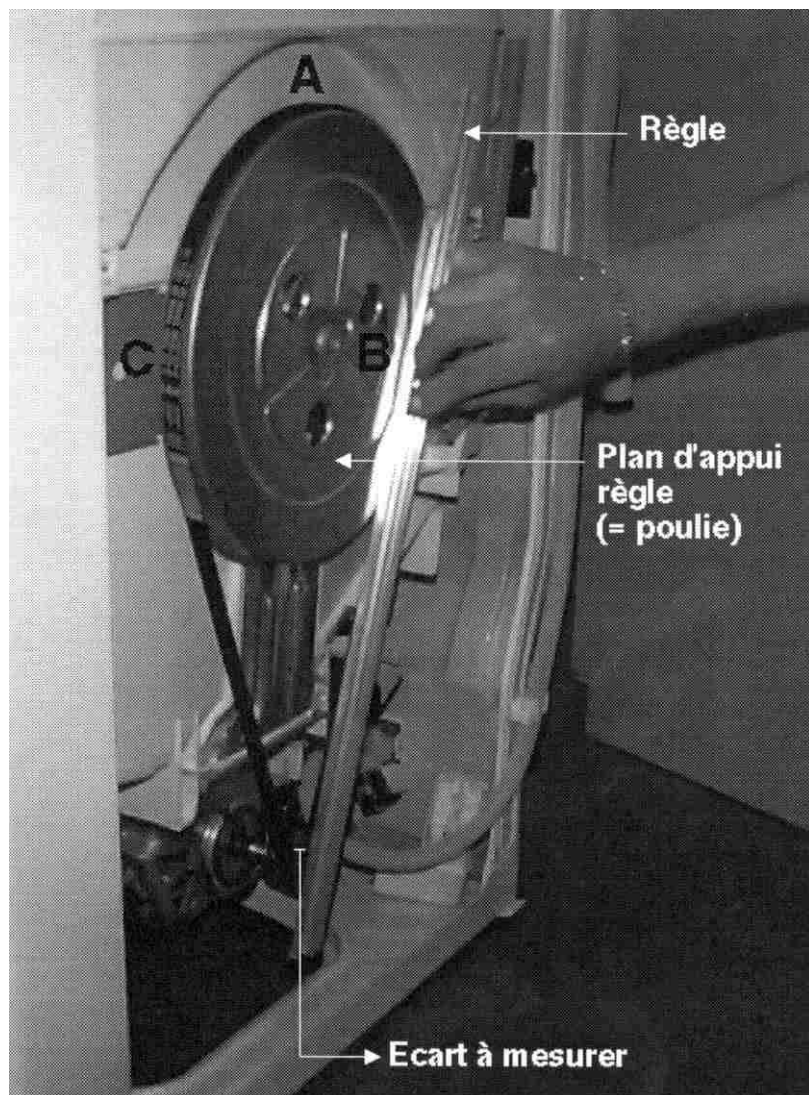
**Cause du problème**

- 1- Mauvais réglage du berceau moteur (alignement poulie moteur)
- 2- Voilage poulie moteur

Changer impérativement la poulie réceptrice par une poulie bombée.

Une fois montée, effectuer 3 fois la mesure suivante à l'aide d'une règle rigide d'environ 55cm :

Appliquer la règle rigide contre la poulie du tambour et mesurer l'écart entre la poulie moteur et la règle (voir photo).

Tourner 1/3 de tour la poulie tambour à chaque contrôle.

La côte d'alignement poulie : moyenne des 3 mesures, doit être de 0 ± 1 mm.

Autrement **régler le berceau moteur.**

Le voilage de la poulie tambour montée admis est de 2,5mm (c'est l'écart entre le mini et le maxi des 3 mesures), sinon vérifier le voilage poulie seul sur un plan ou refaire le montage.

En fonctionnement, visuellement, la courroie doit être centrée sur la poulie bombée.
