LA CARTE MAUVAISE DETECTION DES RECIPIENTS SUITE ECHANGE DE LA CARTE PUISSANCE INDUCTION

ERROR IN DETECTING COOKWARE FOLLOWING INDUCTION POWER CARD CHANGE

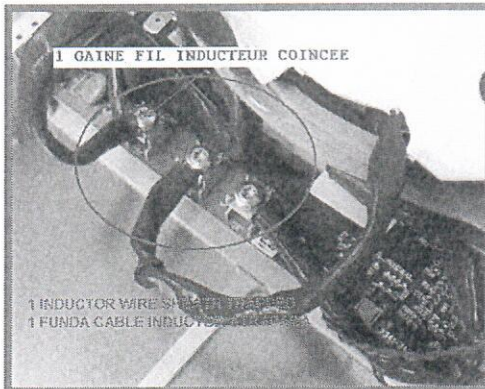
Products concerned: Induction hobs and cookers with induction hobs.
Description of the problem: Following the changing of the power card by a technician, loss of power during heating or errors in detection of cookware are noted.
Source of the problem: Inductor wire sheath trapped between support and screw head (short circuit between terminal and the support).
After-Sales Service action or solution: Checks to be carried out by the technician when changing the power card (see photos):
 1- Check that sheaths are not trapped
 2- Inductor wires must be angled away from the power card
 Check that terminals are properly tightened
 4- Carry out tests with full power-up on all hobs

Connexion non conforme
Incorrect connection
Conexión no conforme

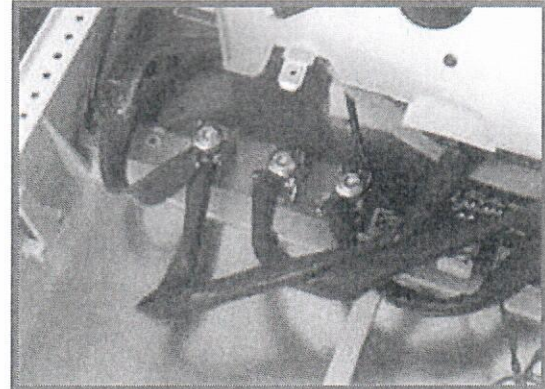
Connexion conforme
Correct connection
Conexión conforme
