NOTE TECHNIQUE N.00163/LB - 04/02/2016

SUJET: SÈCHE-LINGE À CHARGEMENT FRONTAL: COLLIERS À RESSORT REF. 40009775 POUR ARRÊTER TOUTE FUITE D'EAU DE LA CONNEXION POMPE / TUYAU. CODE DÉFAUT: 1G24W

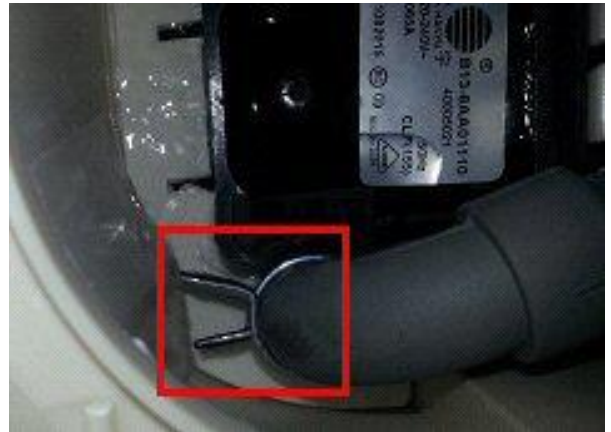
Nous avons récemment été informés qu'un lot limité de mal dimensionné Colliers de Serrage a été monté dans la Production. Ces Colliers de Serrage sont censés sceller le Tuyau en Caoutchouc sur la Pompe de Vidange (voir figure ci-contre), mais en effet ne pouvait pas fournir suffisamment de compression sur le Tuyau lui-même et cela a entraîné une fuite d'eau.

Pour éliminer les fuites d'eau entre la Pompe et le Tuyau, il suffit de remplacer le Colliers de Serrage original avec le nouveau correcte, qui peut être commandé avec la référence suivante:

40009775 CRAVATTINO DRY Ø1.8 2015

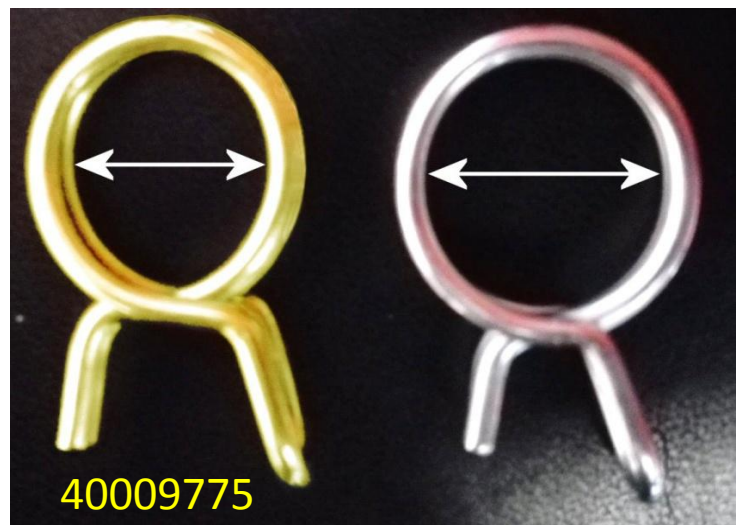
Le nouveau Collier de Serrage Ref. 40009775 a un diamètre intérieur inférieur au Collier erronée et est de couleur jaune clair, afin de se distinguer des autres Colliers de Serrage similaires (voir l'Image):
