Problème rencontré

Pas de production de glaçons,
pas de démoulage des glaçons.

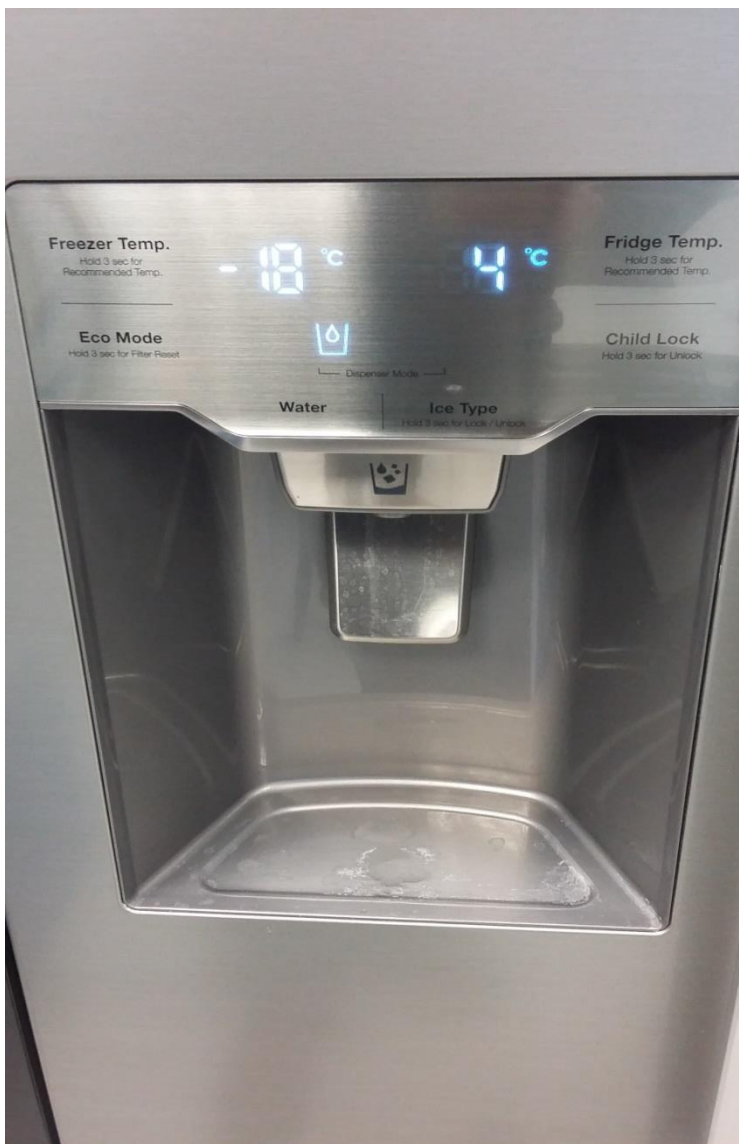
Dans cette configuration, le consommateur peut sélectionner la distribution d'eau fraîche ou la distribution des glaçons/glace pilée en appuyant soit sur "Water" ou "Ice type".

La commande n'est pas verrouillée, il pourra changer ses températures partie réfrigérateur et congélateur.

La fabrique à glaçon n'est pas verrouillée, elle produira des glaçons.

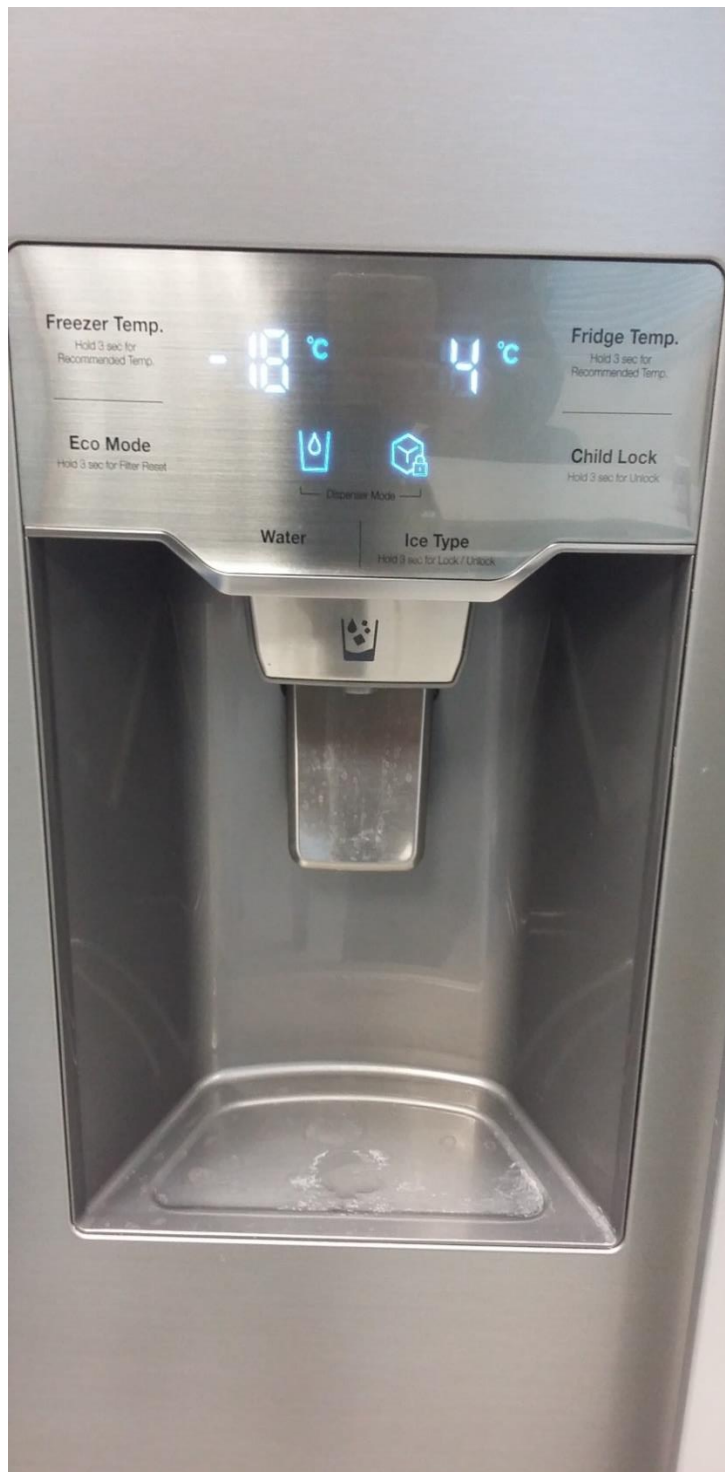
Dans cette configuration, le consommateur a verrouillé la fabrique à glaçon, c'est-à-dire qu'aucun glaçon ne sera fabriqué. Le verrouillage est activé lorsque le consommateur appuie 3 sec sur la touche "Ice type". La distribution de l'eau fraîche uniquement est active, lorsqu'il presse sur le levier de distribution. La commande n'est pas verrouillée, il pourra changer ses températures partie réfrigérateur et congélateur.

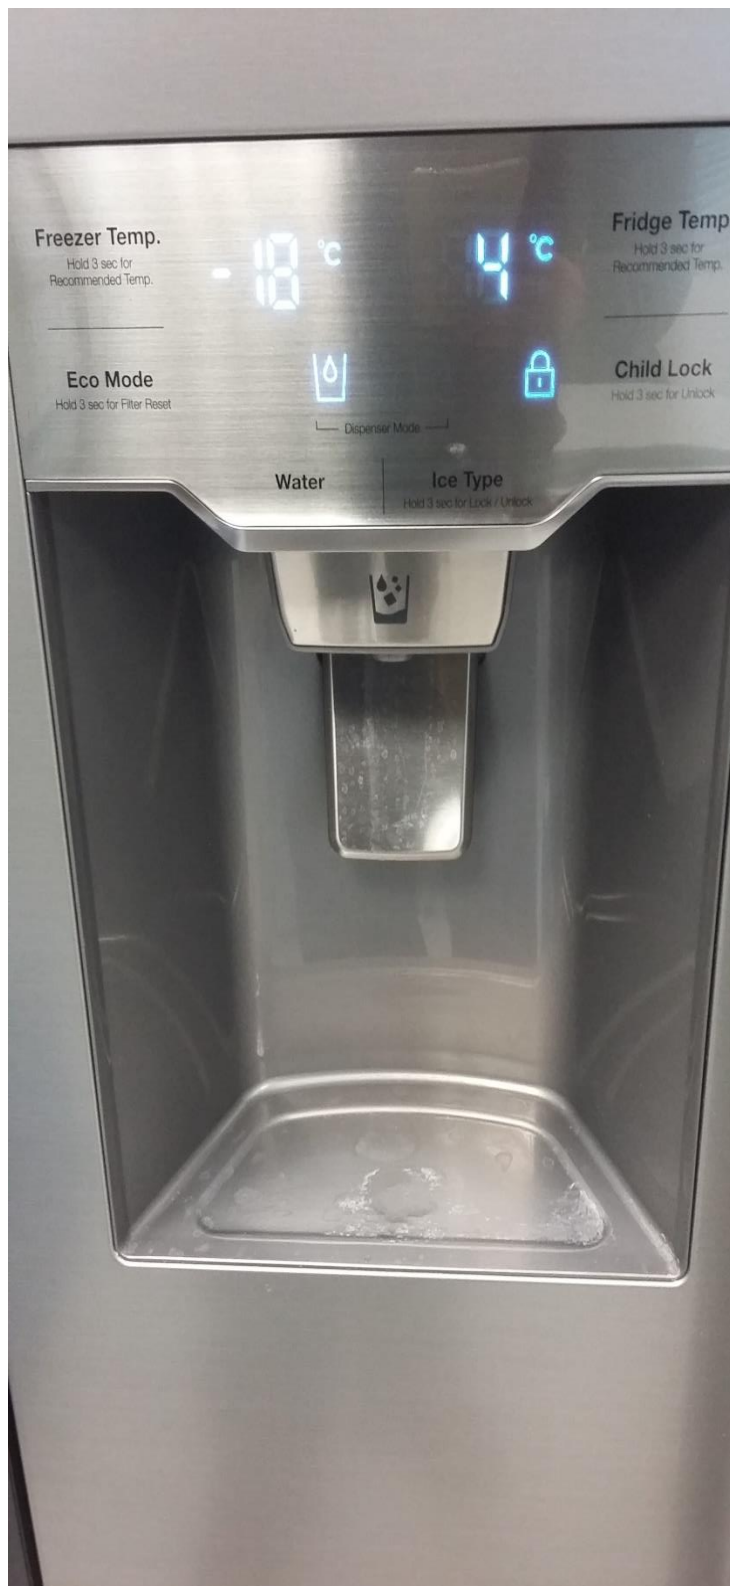
Dans cette configuration, le consommateur a verrouillée la commande.

Le verrouillage enfant est activé lorsqu'il appuie sur la touche "Child Lock".

Il ne pourra plus modifier les températures réfrigérateur et congélateur.

Le levier de distribution d'eau fraîche et glaçon est verrouillé également.

La fabrique à glaçons n'est pas verrouillée dans cette configuration, elle produira des glaçons.

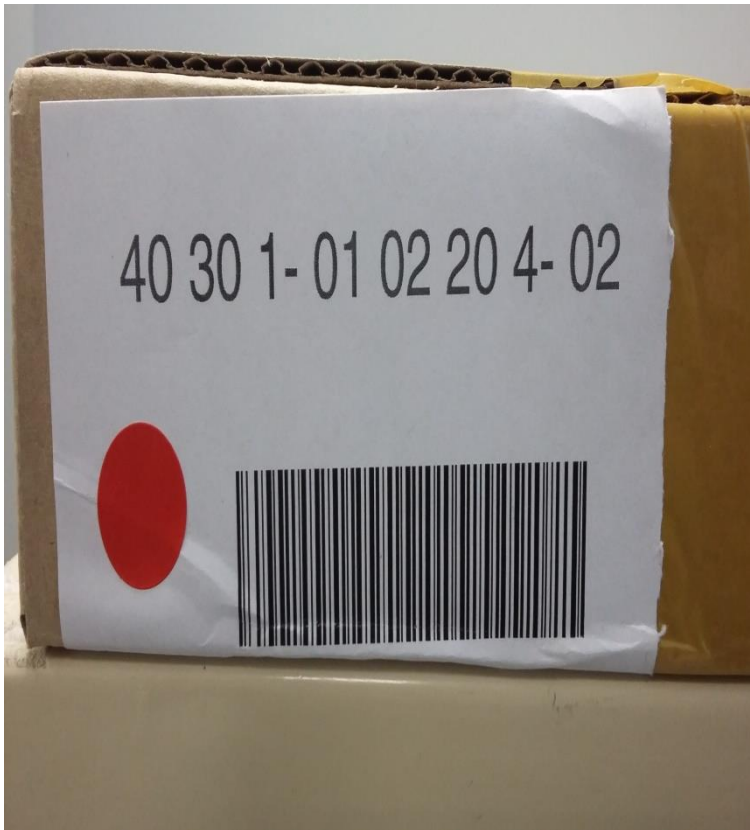
L'usine à modifiée le soft de la platine de puissance suite à des remontées de plusieurs techniciens concernant un problème de démoulage des glaçons et la non rotation de la fabrique à glaçons.

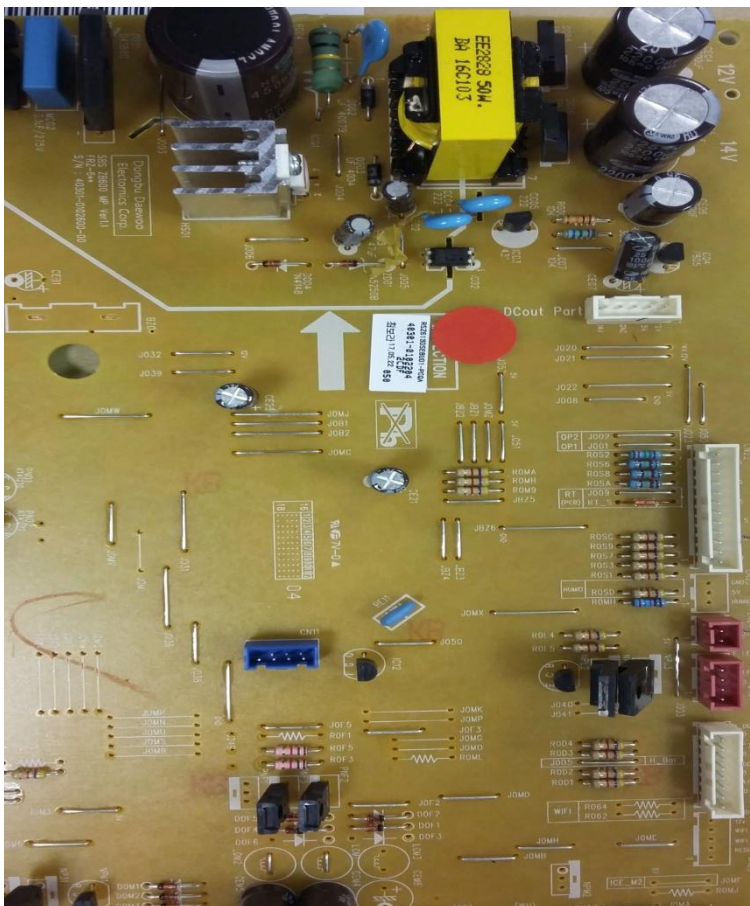
La modification concerne le temps d'alimentation de la fabrique à glaçon et des différents switch de sécurité.

Afin de reconnaître les platines avec le nouveau soft, une pastille rouge sera collée sur l'emballage et sur la platine de puissance.
