Date 07.12.01	N° de réf. TV04701R3	Modèle KV-25FX30B, KV-25FX30E, KV-25FX30K, KV-29FX30B, KV-29FX30E, KV-29FX30K, KV-29LS30E, KV-29LS30K, KV-29LS30U, KV-29LS35B, KV-29LS35E, KV-29LS35K	PC
Objet Sortie horizontale défectueuse des appareils de 25/29 pouces [RÉVISION 3]			IRIS 1111

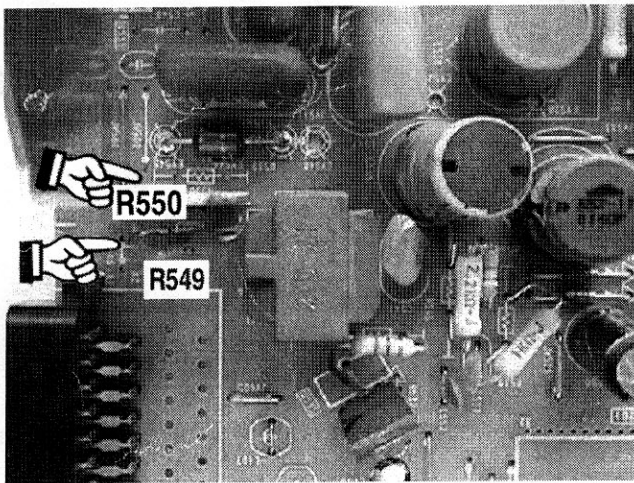
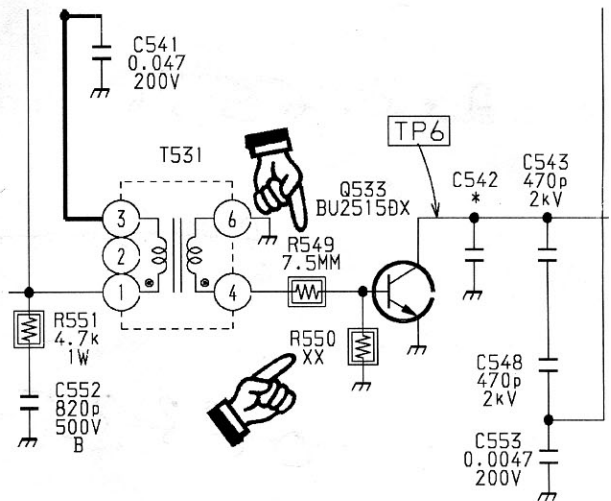
Sortie horizontale défectueuse (Q533).

Important coup de tension/courant.

Sur la platine A, installer les pièces du "25"/29" H-Out Service Kit" (9-948-014-41) comme expliqué ci-après.

- Remplacer **Q533** "BU2515DX-127" (8-729-049-08).
- Ajouter **R550** "10 Ohm 2W" (1-215-880-00).
- Remplacer **R549** "Jumper 7.5mm" (1-535-143-71) par "0.39 Ohm 2W" (1-216-364-11).
- Contrôler le montage de C542 et la connexion du câble d'anode au tube cathodique.
