Problème rencontré	Bruit de frottement du ventilateur partie congélateur.
Phénomène	L'hélice frotte sur de la glace.
Produit concerné	Réfrigérateur Américain Références FRN-Q20; 21; 22 Fabrication antérieure à Juin 2016 (n° de série inférieur à KE166E***)
Solution suggérée	<u>Vérifier l'étanchéité des 2 joints de porte.</u> Dans le cas où l'étanchéité est correcte, Changer les pièces suivantes: -Carter supérieur: 30189-0010300-03 -Carter inférieur: 3018933800 -Fixation sonde dégivrage: 3012050300 -Capuchon Carter supérieur: 3010924600 (X2) -Capuchon Carter inférieur: 3010968600 (X1)

Comment déterminer si le réfrigérateur est concerné par cette note technique.

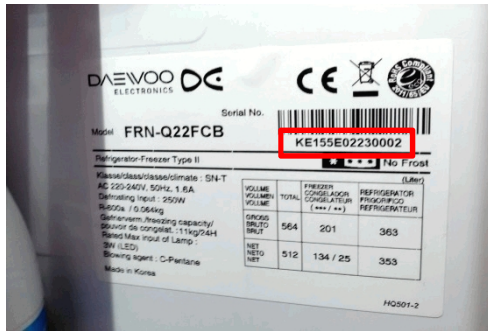
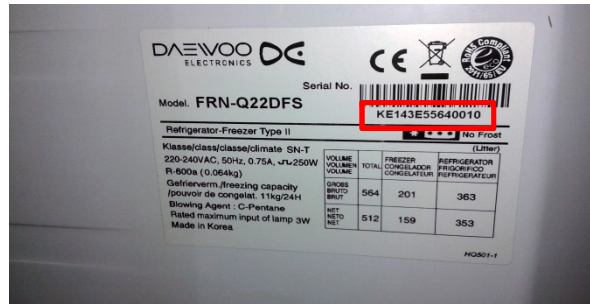
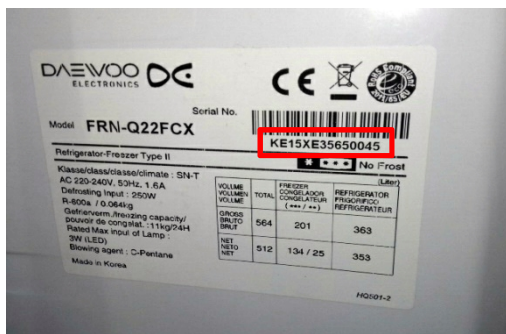
Représentation du défaut

La mauvaise évacuation des condensats lors du dégivrage, crée un bouchon de glace dans le carter.

A force d'accumulation, la glace remonte jusqu'au ventilateur, ce qui engendre le bruit audible pour le consommateur.
