## **Code défaut "LE" produit neuf défectueux**

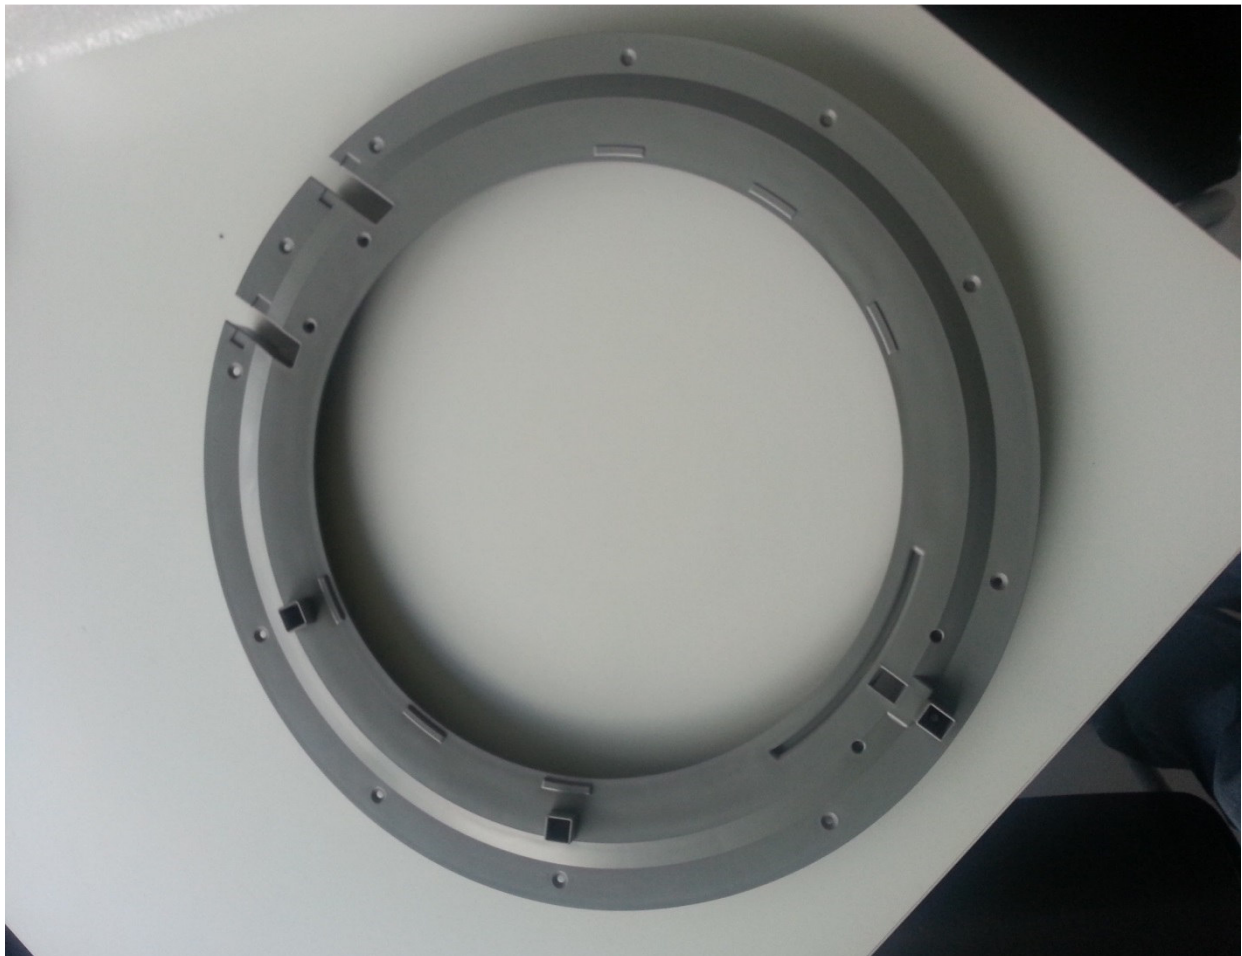
Démonter le hublot du Lave-linge, pour avoir que le cadre extérieur du hublot.

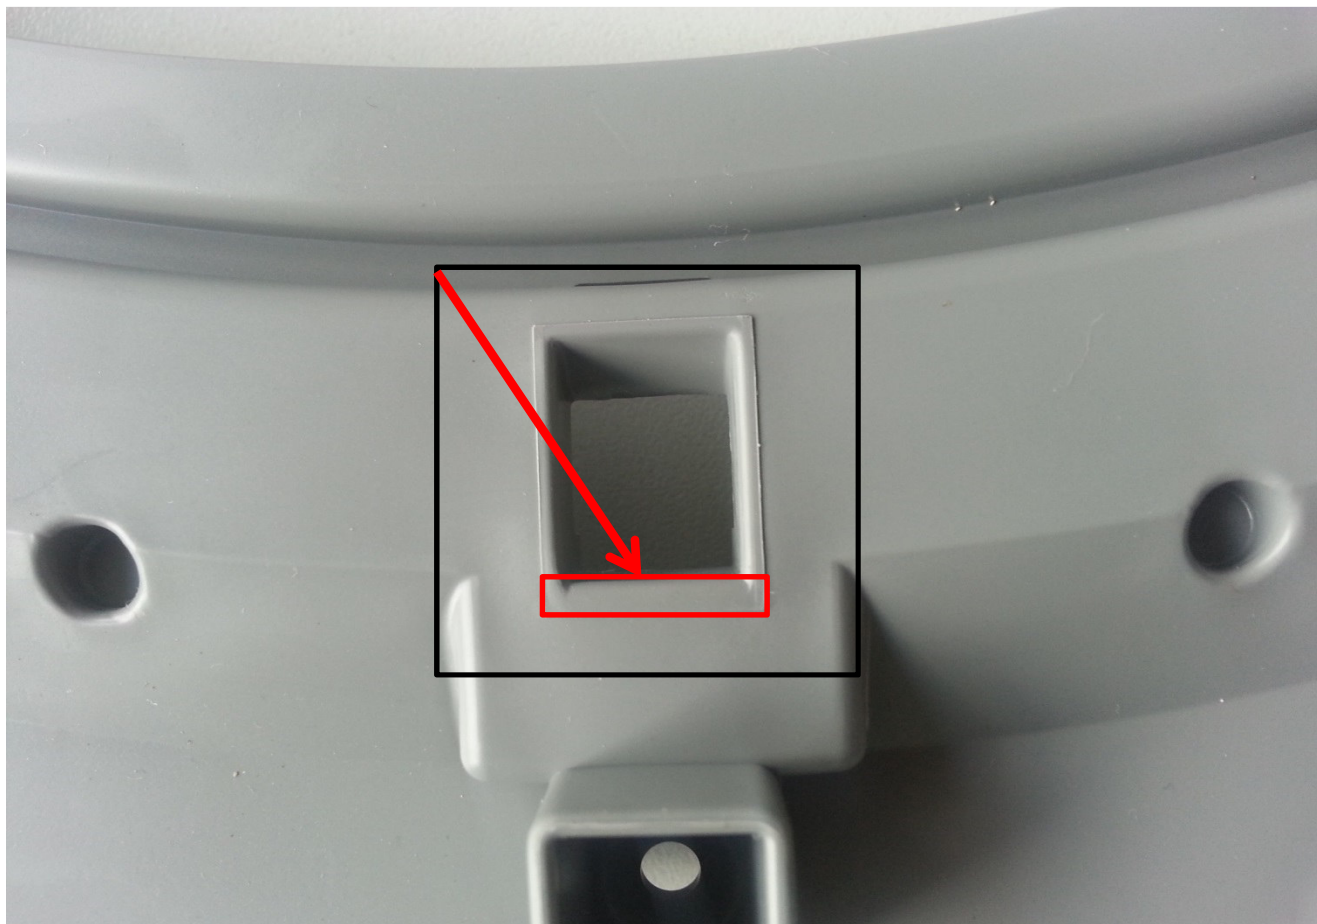
La partie à réduire se situe à ce niveau. Le plus simple est de limer le surplus afin d'obtenir une meilleure inclinaison du doigt de porte
