## FR Absence de solution de réparation pour la vitre intérieure 478073

Fours Inter Cooker avec vitre intérieure pyrolyse bombée.

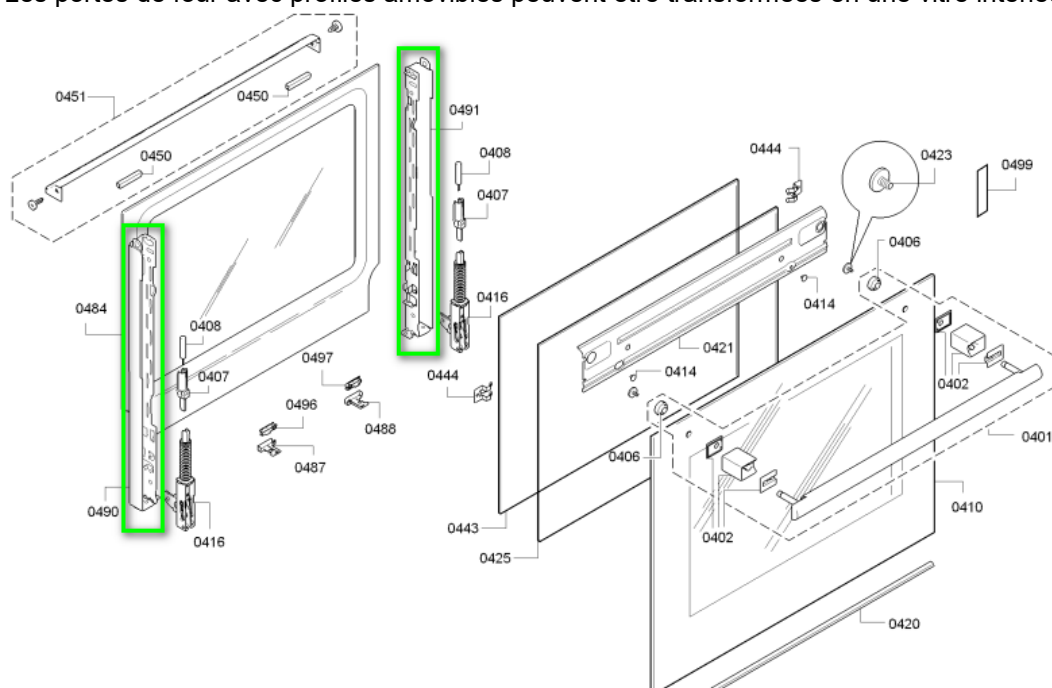
Les portes de four avec profils amovibles peuvent être transformées en une vitre intérieure plate.

Kit de réparation 20004273

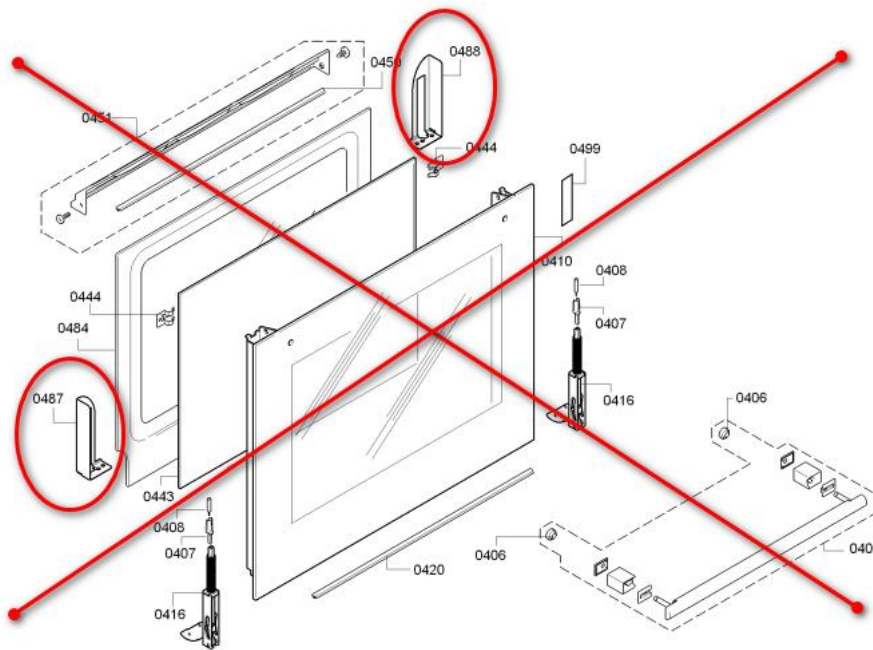
Attention, les anciennes portes avec profilés collés reconnaissables au cache de la charnière ne peuvent pas être modifiées!
